Проблемы выбора алюминиевых композитных панелей

Простые тесты для проверки АКП

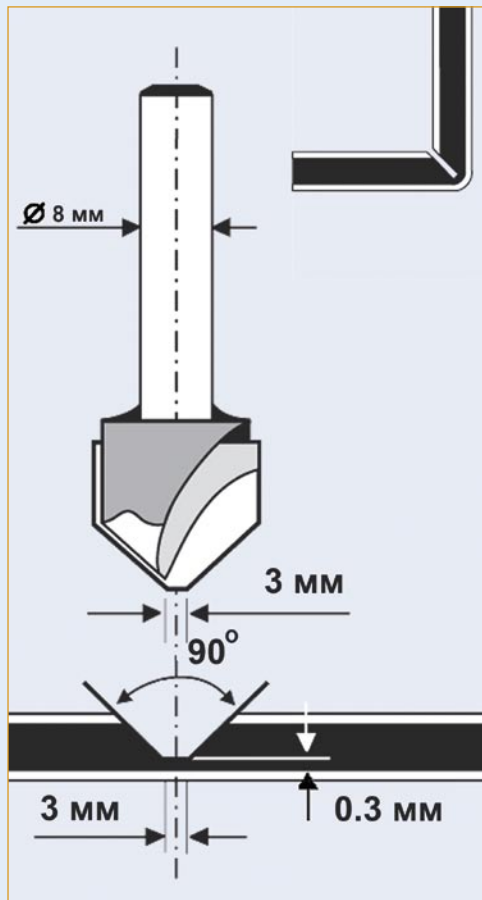
Рис. 1. Фрезерование пазов в АКП для теста на изгиб.

Первое, что требуется протестировать, это количество изгибов на 90°. Из композитной панели вырезается образец шириной 1 см и длиной не менее 10 см. Затем производится 3–4 поперечных паза с помощью фрезерования, как показано на рис. 1. Толщина слоя полиэтилена на дне паза должна оставаться 0,3 мм. Желательно сделать два образца, вырезанных вдоль и поперек прокатки панели. Направление определяется по стрелкам на защитной пленке.

Следует обратить внимание на лицевую часть образца панели — если имеется небольшая выпуклость по осевой линии паза, то такой образец не годится для испытаний. Зато такой эффект — хороший показатель того, что фреза затупилась. После фрезерования необходимо очистить пазы от остатков стружки и снять защитную пленку. Далее проводим тест на количество изгибов образца по месту фрезеровки на 90° и обратно до появления первой трещины. Изгиб производится во внутреннюю сторону паза без перегиба, то есть, чтобы противоположные боковые стороны паза не соприкасались.

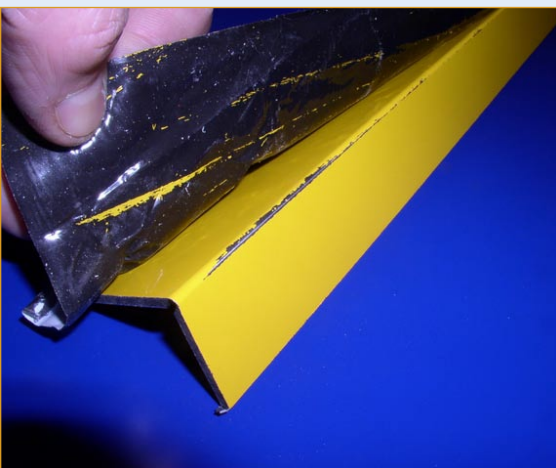
Рис. 2. Отслоение краски на изгибе.

Для теста на отслаивание покрытия потребуются такие же образцы с фрезеровкой паза, но вырезанные с краев панели и с центральной части. Дефекты в покраске проявляются чаще всего на краях панели. В этом тесте защитная пленка снимается после изгиба образца на 90° (рис. 2). Для панелей, где эластичность краски и адгезия недостаточная, может происходить отслоение от алюминиевого слоя на месте согнутой части и прилипание к клеевому слою на защитной пленке. Если краска не отслаивается от поверхности, то это еще не гарантия хорошего качества. Такую же процедуру нужно произвести на образце, охлажденном в морозильной камере до $15-18^\circ\text{C}$. После изгиба образца и снятия защитной пленки желательно рассмотреть этот слой окраски на изгибе с помощью увеличительного стекла или микроскопа. На окрашенной поверхности согнутой части не должно быть мелких трещин и отслаивания частичек краски. Такие тесты необходимо провести на нескольких образцах, вырезанных из разных частей композитной панели.

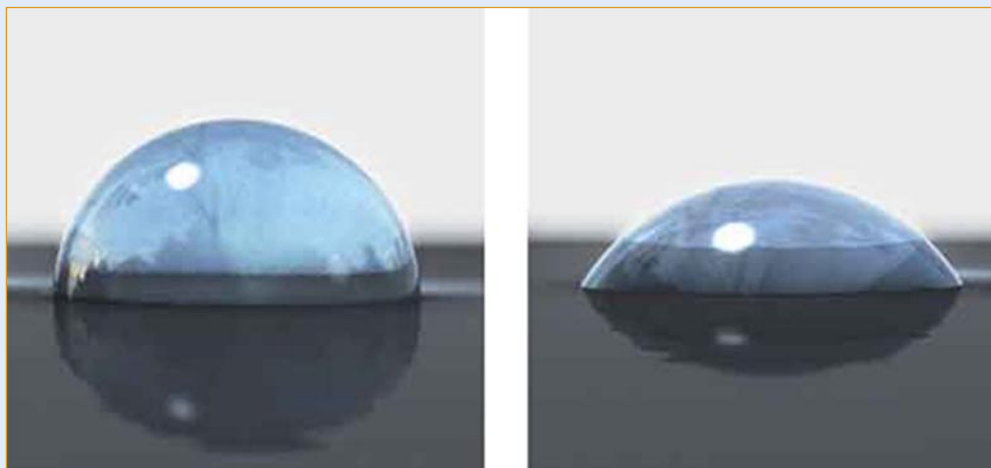
Рис. 3. Смачиваемость поверхности ПВХФ и полиэфирового покрытия.

значительно меньше, чем на поверхности фторполимерного слоя. На полиэстеровом покрытии капля растекается, образуя краевой угол смачивания $30-45^\circ$, на ПВХФ происходит ограниченное смачивание, края капли воды образуют с поверхностью угол $70-90^\circ$ (рис.3). Этот краевой угол смачивания в определенной степени зависит от силы поверхностного натяжения полимера. Как известно, полярные полимеры, к которым относится ПВХФ покрытие, имеют низкое значение этой силы. При измерениях краевого угла смачивания большое значение имеет чистота поверхности, так как случайные загрязнения могут сильно исказить контактный эффект. Поэтому пластинки необходимо тщательно обезжиривать, например, ацетоном, и брать только пинцетом за ребро или угол пластинки. Кроме того, краевой угол будет зависеть от наклона плоскости. Поэтому вычисляют среднее значение краевых углов, измеренных с двух сторон. Достоверный результат

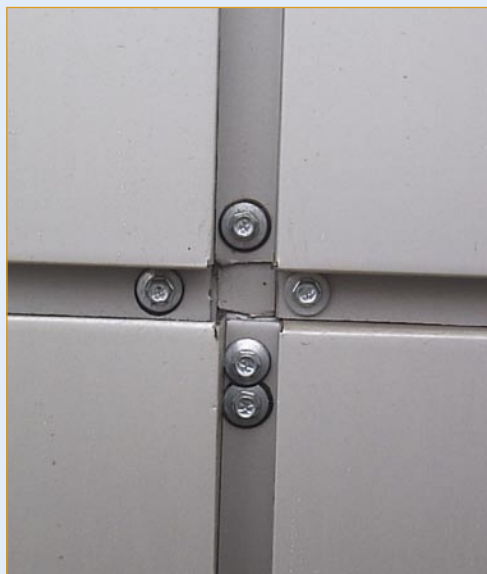
Рис. 4. Пример проблемного, жесткого крепления панелей.
